五十铃汽车工程柴油机（上海）有限公司

SS店教育部

机械类型：挖掘机

发动机型号：国三6HK1      工作时间：4      地点：广西

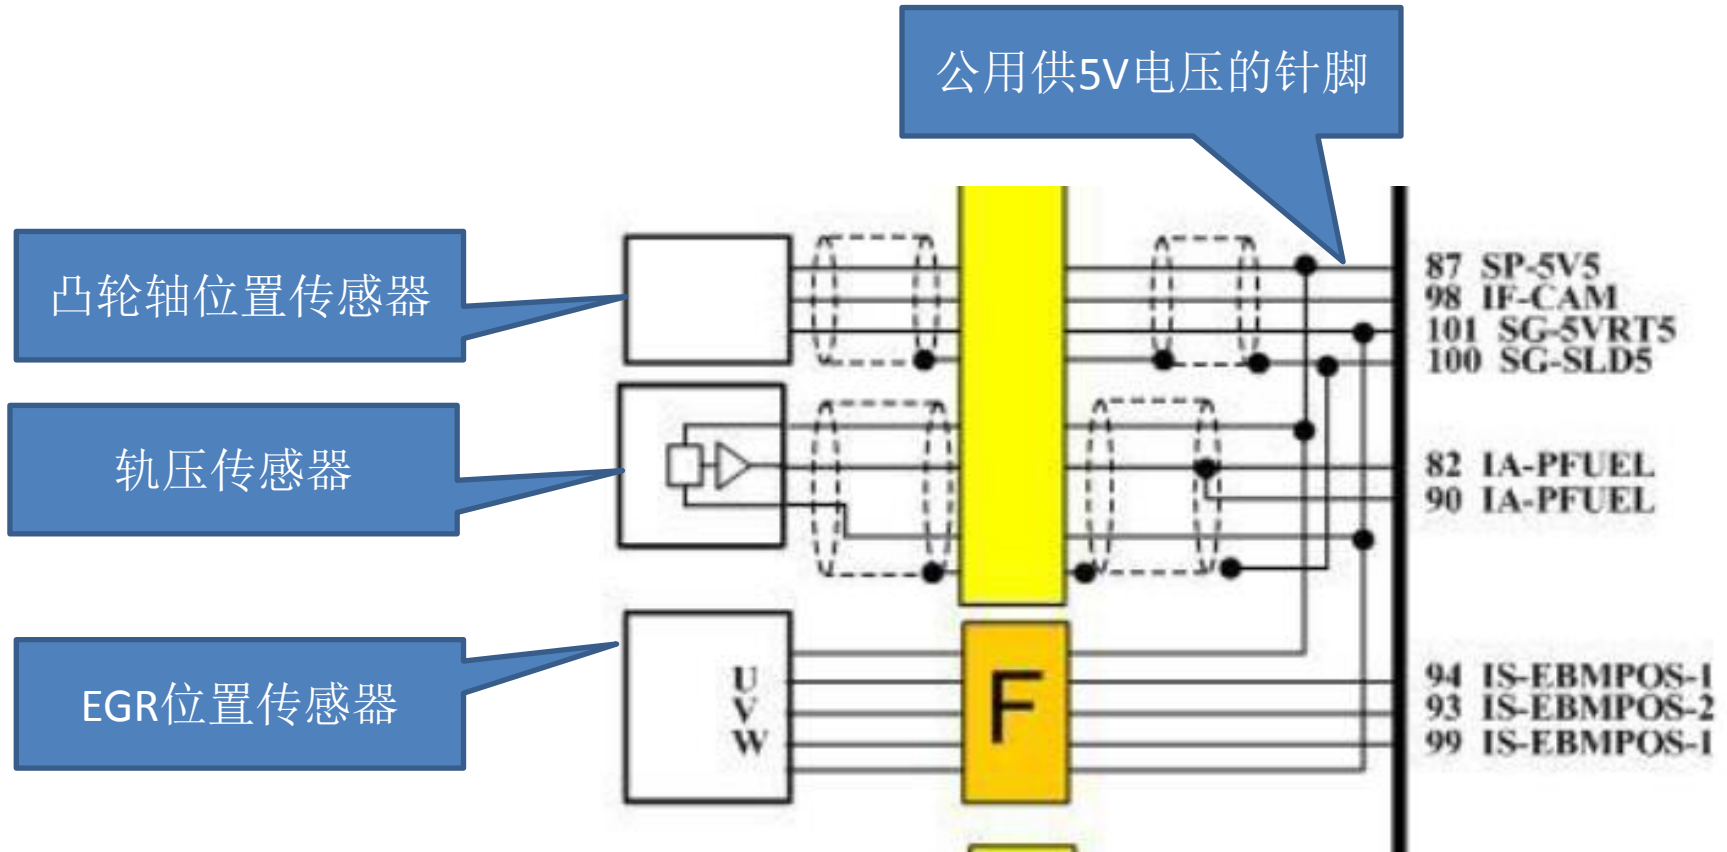
4. 根据电路图可以看出，轨压传感器，EGR位置传感器，凸轮轴位置传感器公用ECM的87号针脚（87号针脚就是ECM的公用供5V电压的针脚）。

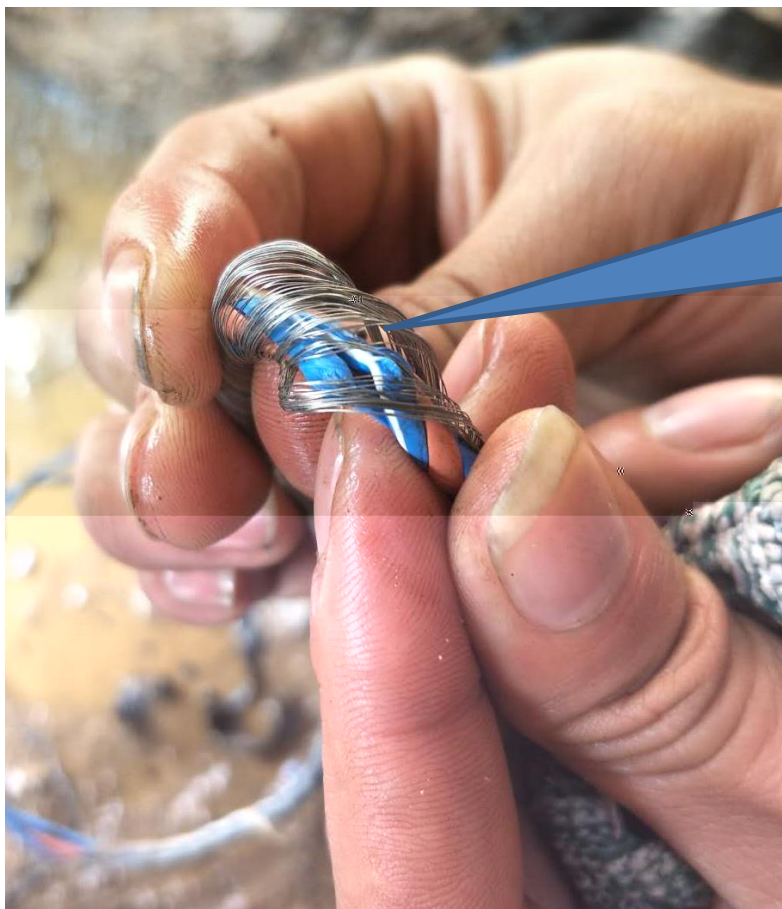
- 7、检查发现发动机排气管有漏气的现象，造成发动机线束烧结在一起，内部线束有短接的情况。

因排气管漏气，造成发动机线束的保护层损坏，发动机线束内部线束短路在一起。

9. 应急处理，将发动机的线束上的屏蔽线剔除，重新包裹各传感器的供电线，先让客户机器应急启动工作。后续订购发动机线束更换，故障解除。

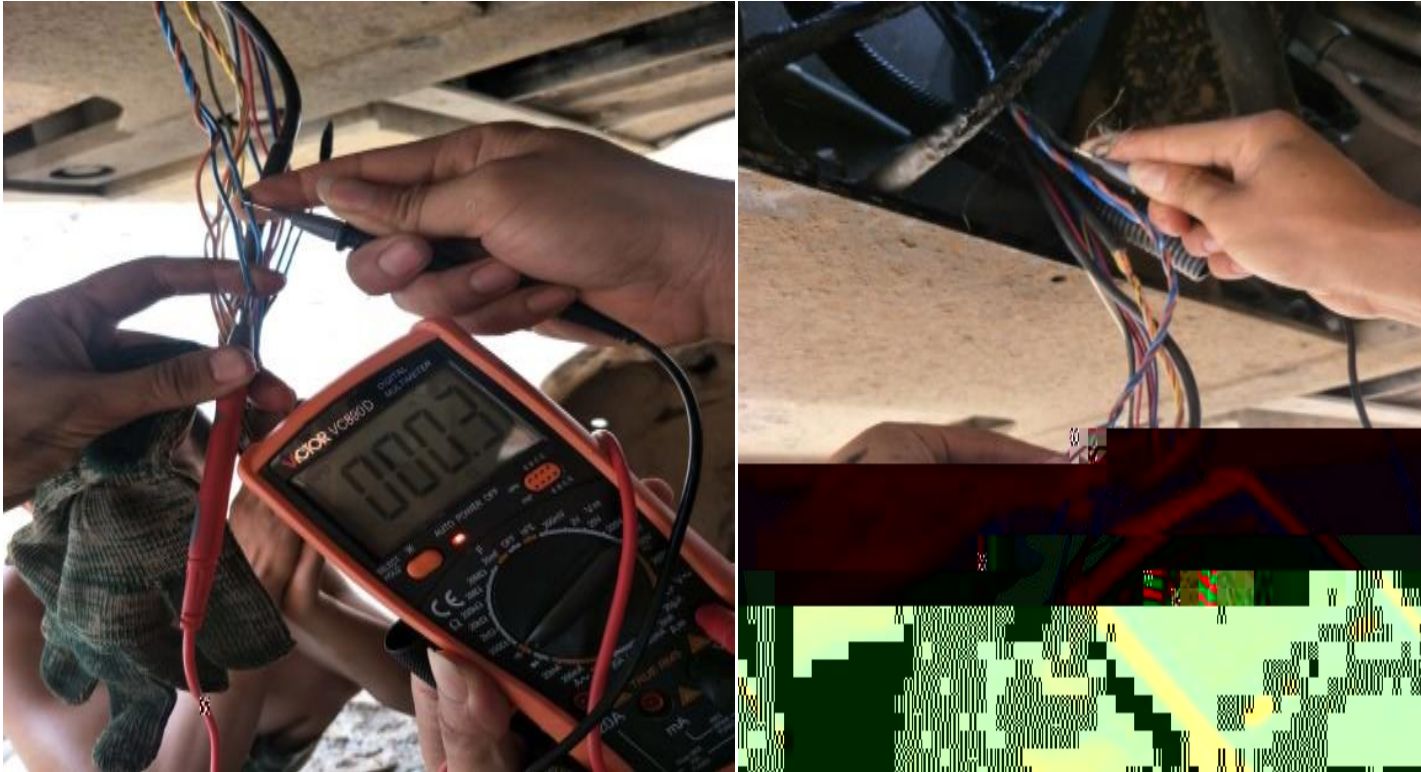
- 8、测量轨压传感器等传感器的5V供电线针脚与100号针脚的屏蔽线短路，因屏蔽线就是搭铁线，所以出现了上述传感器反馈异常的故障，因发动机启动时必须要有凸轮轴位置传感器的信号，所以机器无法启动。

传感器的供电线与屏蔽线短路
